赤外線建物診断調査報告書

古河コアビル

2024年10月22日

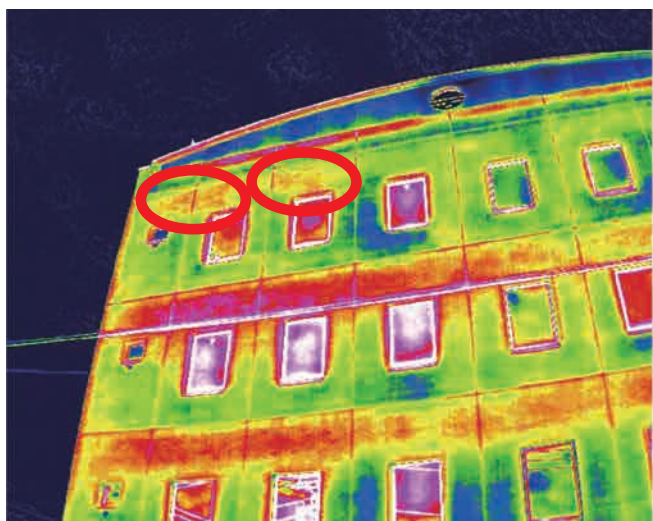
1 建物正面：左上部分（3～4階）

若干熱のばらつきがある箇所が見られましたが、温度差は4℃程度。
おそらくタイルの浮きではないと判断されます。

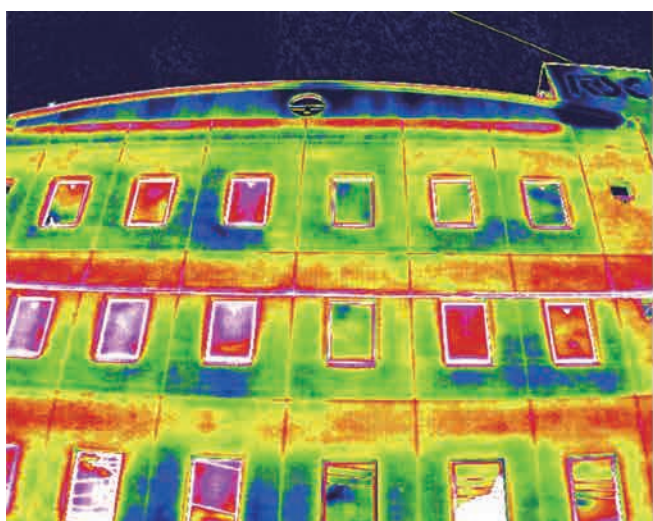
2 建物正面：中上部分（3～4階）

真ん中部分に関しては、特に大きな温度変化は見られませんでした。

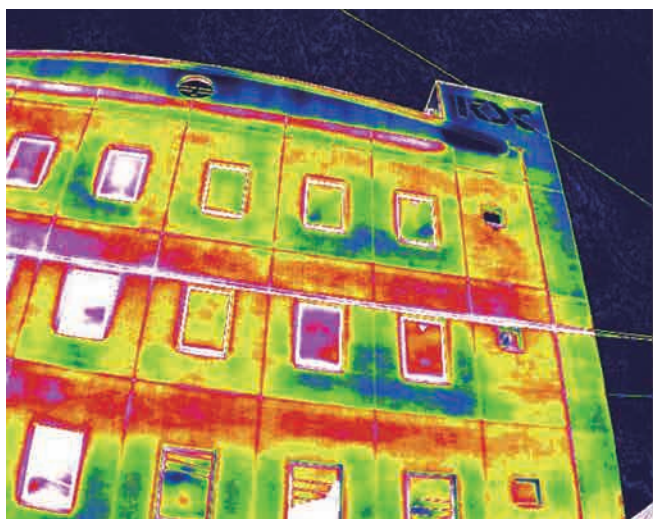
3 建物正面：右上部分（3～4階）

①同様ではありますが、ここも温度差は4℃程度。

目視で建物を見た時に白くなっている箇所が比較的
温度が低く、タイルの濃い色の部分が少しだけ熱が
上がりやすくなっている状態かと思われます。

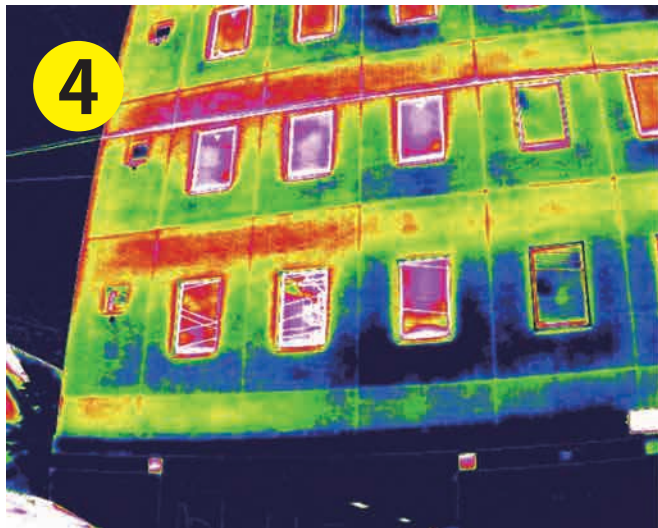
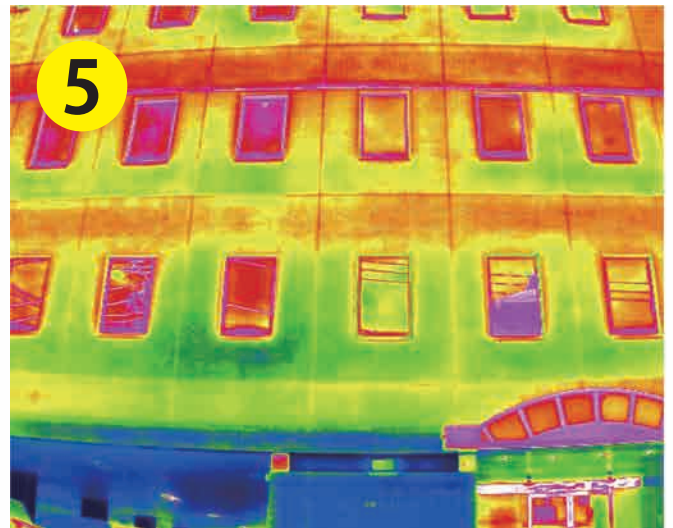
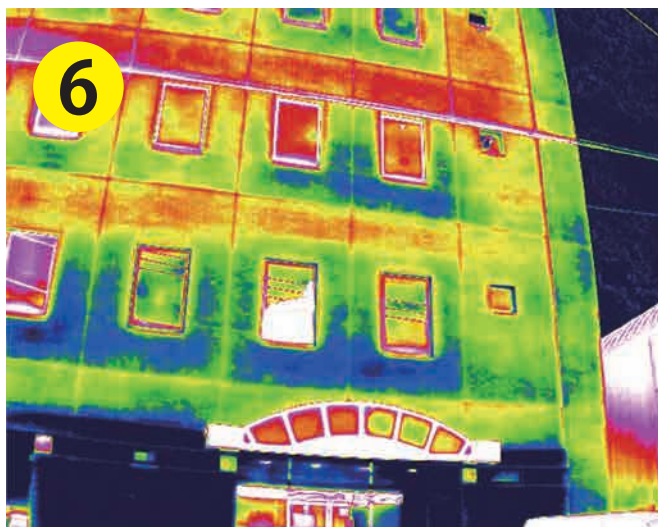
4 5 6 建物正面：下部分（1～2階）

3～4階同様、特に大きな温度変化が見られる箇所がなかったため、まとめて写真を掲載しています。
